Przypadki kliniczne  
z zastosowaniem  
opatrunków firmy  
PAUL HARTMANN

Biuletyn naukowy nr 3

# HydroTac®

# Pacjent z raną przewlekłą – odleżynowe owrzodzenie na bocznej powierzchni pięty prawej

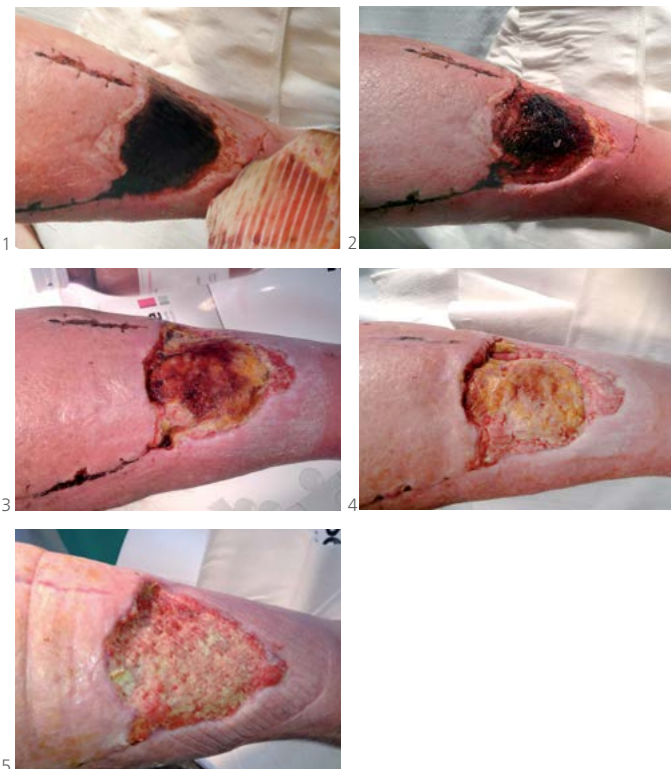
Na zdjęciu widać zalegające masy martwiczce ulegające hydrolizie, co można zauważyć na opatrunku HydroClean® plus (10 cm x 10 cm). Stopień uwodnienia tkanki martwicznej pozwolił na opracowanie chirurgiczne (debridement), co znacznie przyspieszyło proces gojenia rany oraz było dla pacjentki znacznie mniej bolesne.

Po opracowaniu chirurgicznym uwi-  
doczniono brzegi rany z wałem zapal-  
nym, w dolnym biegunie rany widać  
niewielkie złoże włókniaka i biofilm.  
Kontynuowano stosowanie opatrun-  
ku specjalistycznego z mechanizmem  
płuczająco-absorbującym  
HydroClean® plus (10 cm x 10 cm)  
w celu hydrolizy głębszej warstwy  
tkanek martwicznych obejmujących  
tkankę podskórną goleni i oczyszcze-  
nia rany z biofilmu.

Po zastosowaniu opatrunku  
specjalistycznego HydroClean® plus  
(10 cm x 10 cm) widać znaczne  
postępy w oczyszczaniu rany.  
Uwidoczniono zmniejszenie się  
nacieku zapalnego w brzegach  
rany. Centralnie zalegają martwiczco  
zmienione kawałki tkanki podskórnej  
w halo z włókniaka.

Rana oczyszcza się w bardzo zado-  
walającym tempie. Widać rozpoczęty  
już proces ziarninowania. Zalecono  
dalsze leczenie opatrunkiem do  
wilgotnego zaopatrywania ran  
HydroClean® plus (10 cm x 10 cm).

Całkowita hydroliza tkanek martwi-  
czych, ziarninowanie. Dalsze gojenie  
postępuje bardzo dobrze.

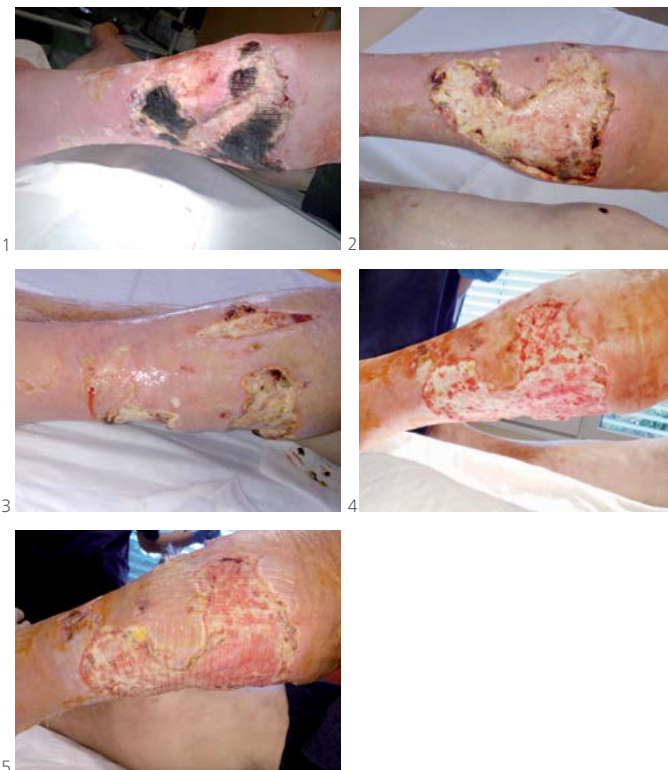
Masywny naciek zapalny całej kończyny dolnej. Na tylnej powierzchni podudzia pola martwicy poddane działaniu specjalistycznego opatrunku z mechanizmem płuczaco-absorbującym HydroClean® plus (10 cm x 10 cm) uległy częściowej lizie. Dodatkowo zaleganie włókniaka, a poniżej dolnego bieguna rany tworzące się ujście przetoki ropnej.

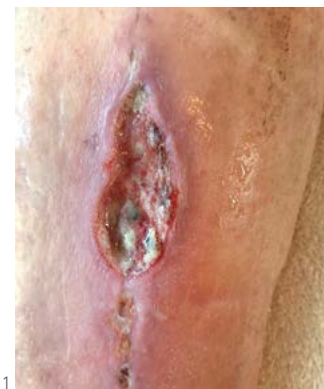
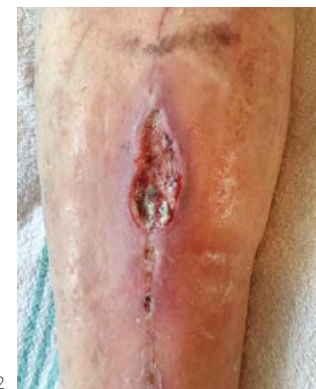
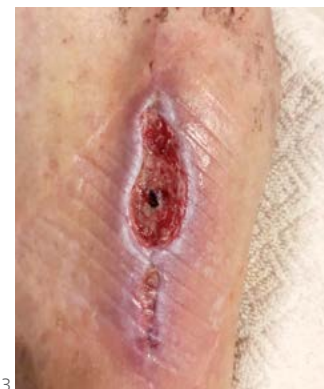
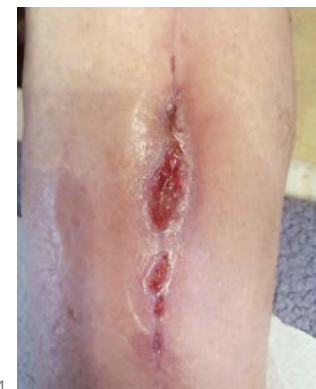
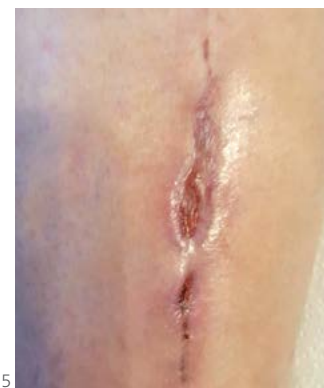
W pierwszym etapie leczenia zastosowano opatrunek z mechanizmem płuczaco-absorbującym HydroClean® plus (7,5 cm x 7,5 cm) w celu oczyszczenia rany z martwicy, powstałej w wyniku niedotlenienia związanego z niewydolnością żylną. Zalecono zmianę opatrunku co 48 godzin. Opatrunek HydroClean® plus połączono z kompresjoterapią w celu poprawienia ukrwienia kończyny.

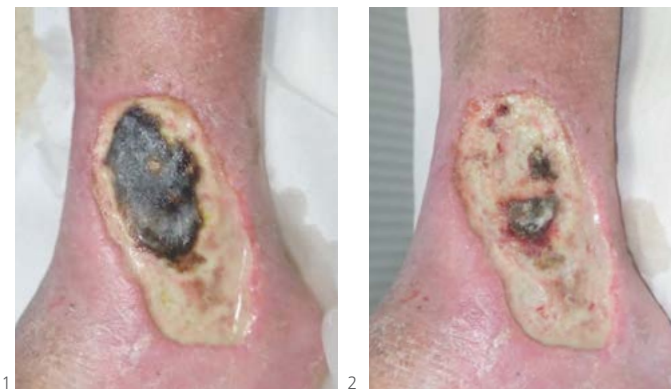
Rana częściowo pokryta martwicą suchą, a częściowo rozpułwną, o nieprzyjemnym zapachu, z niewielkim wysiękiem. Brzegi rany lekko uniesione, z niewielkim odczynem zapalnym. Zastosowano hydroaktywny opatrunek z mechanizmem płuczaco-absorpcyjnym HydroClean® plus (10 cm x 10 cm).

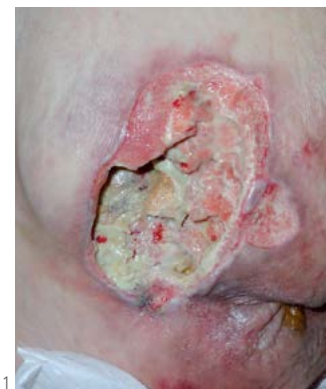
Odleżyna (I) w górnej części pośladka lewego wypełniona martwicą rozplywną o wymiarach 7 cm x 11 cm. Zastosowano opatrunek z mechanizmem płuczająco-absorbującym HydroClean® plus o wymiarach 10 cm x 10 cm w celu oczyszczenia rany.  
Odleżyna (II) w dolnej części pośladka lewego wypełniona martwicą rozplywną. Odleżyna o wymiarach 5 cm x 8 cm. Również zastosowano opatrunek hydroaktywny do wilgotnego zaopatrywania ran HydroClean® plus o wymiarach 7,5 cm x 7,5 cm.

Stan odleżyny (I) w okolicy krzyżowej – lędźwiowej po 13 dniach (z przerwą na hospitalizację).

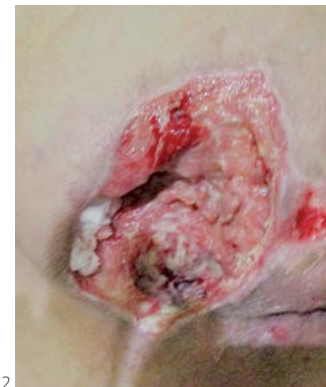
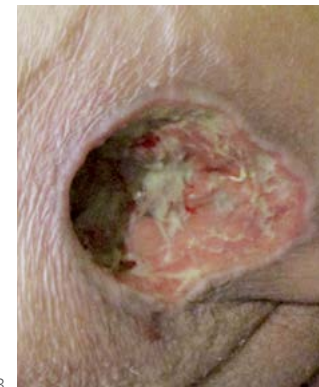
Stan odleżyny (II) umiejscowionej w dolnej części pośladka lewego po 7 dniach stosowania opatrunku do wilgotnego zaopatrywania ran HydroClean® plus o wymiarach 7,5 cm x 7,5 cm. Jako opatrunku wtórnego użyto HydroTac® o wymiarze 10 cm x 10 cm.

Stan odleżyny (II) po 13 dniach stosowania opatrunku HydroClean® plus (z przerwą podczas hospitalizacji).

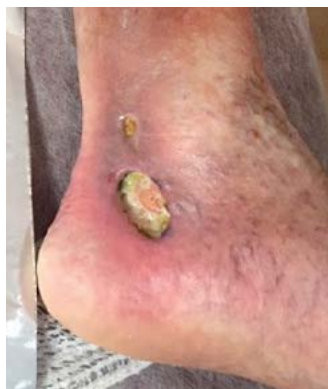
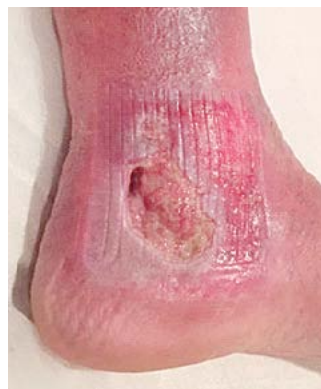
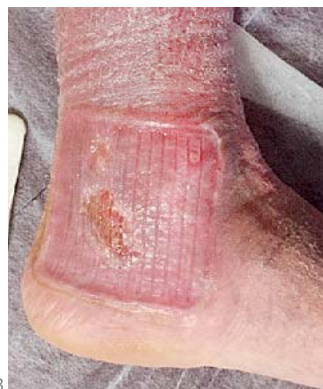
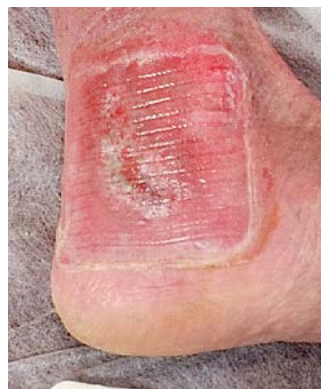
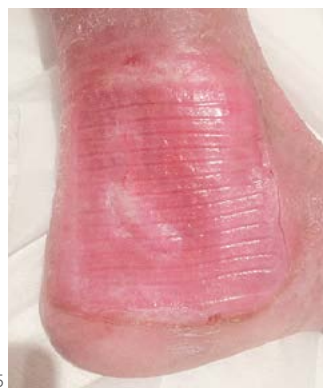
Rana przewlekła (owrzodzenie żyłne), proces gojenia zatrzymany na etapie zapalenia – proces nieefektywny z punktu widzenia oczyszczenia łożyska rany. Widoczny w dnie rany włóknik, cechy zakażenia oraz zmiany martwicze bez cech ziarninowania. Wokół cechy nasilonego stanu zapalnego. Wykonano skleroterapię niewydolnych żył układu powierzchownego oraz rozpoczęto leczenie miejscowe antyseptykiem, połączone z nowoczesnym opatrunkiem wspierającym autolizę HydroClean® plus o wymiarach 7,5 cm x 7,5 cm.

Zakończenie procesu epitelializacji – świeża warstwa naskórka pokrywająca wygojoną strefę ubytku tkanek, brak cech wysięku oraz zapalenia wokół rany.
